PREAVIS n° 262/2024
Compte 9141.40.59

Relatif à une demande de crédit de **CHF 300'000.- TTC** pour des travaux d'entretien sur la conduite lacustre des Saules à Coppet

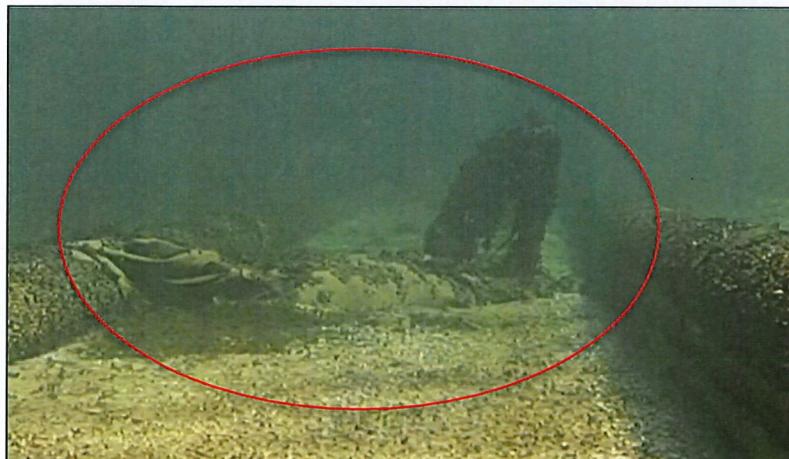
Figure 1 : Vision d'un sac de lestage détérioré sur la partie côtière, soit côté rive du tombant.

- Le phénomène qui a créé la détérioration des sacs est difficile à comprendre, tant du point de vue des plongeurs, que des SITSE et du bureau d'ingénieur. Soit il y a eu un problème à l'exécution (mauvais mélange de béton), ou alors un arrachage par un engin de tractage, ou encore les deux causes qui se sont enchaînées dans le temps.

- Fourniture et immersion de 17 sacs en béton de 1'500 kg pour la zone peu profonde, comprise aux Saules entre la sortie de la souille (130 m) et le tombant (380 m), soit sur une bande de 250 m et dont la profondeur maximum de travail sera de 16 m. Une offre a été demandée avec des sacs gonflables et coulables en fond, afin de pouvoir épouser au mieux la forme des tuyaux. Pour le poids, et selon l'abaque consulté, on arrive à un poids de 1'500 kg par sac, si on compte une épaisseur de 20 cm, cela implique une surface de 3 x 1 m environ.

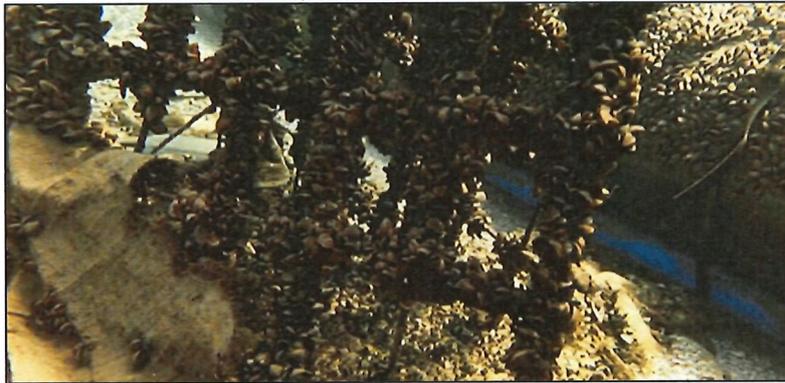
Figure 2 : sac de béton déchiqueté avec armature apparente.

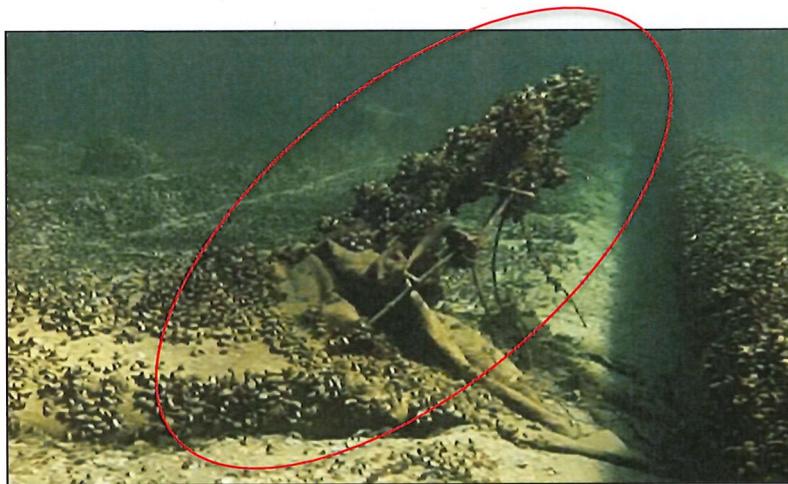
Figure 3 : Vision d'une autre partie encore avec le sac en béton endommagé

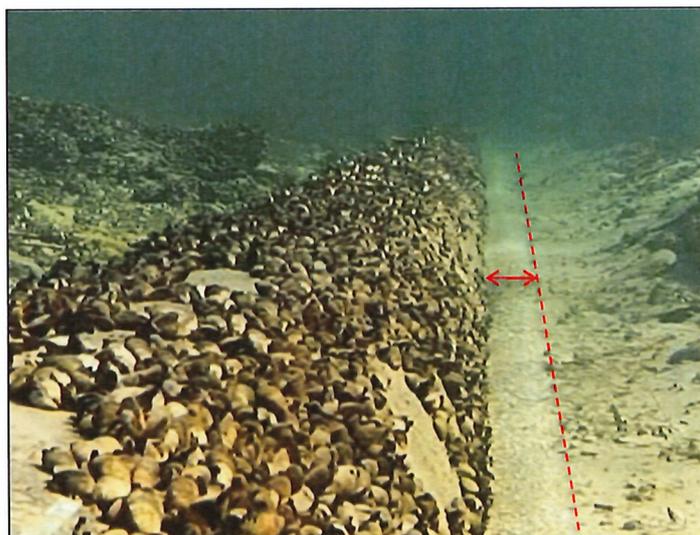
Figure 4 : Cette figure permet de voir le mouvement de la conduite DN 500 (côté Genève), qui imprime son mouvement sur le sable. Les preuves de ragage sont bien là.

- Les sacs de lestage ne sont plus en état de maintenir la stabilité des conduites d'adduction et notamment de la conduite en DN 500 qui montre des signes de mouvement.

- Les conduites en place comportent une relativement faible épaisseur (PE 80 PN 8 Ø 400 / 352.6, soit une épaisseur de 23.7 mm pour la conduite Ø 400, et PE 100 PN 6.3 Ø 500 / 461.2, soit une épaisseur de 19.4 mm pour la conduite Ø 500 coulée en 2008). De ce fait, en cas de ragage sur la molasse, le risque de détérioration de la conduite est réel. En cas d'ouverture de la conduite en milieu du tronçon lacustre, cela génère un risque supplémentaire en termes de qualité de l'eau (biologie différente dans les couches supérieures, prolifération des moules dans le système, turbidité et matière en suspension plus élevée). De plus, nous ne souhaitons pas risquer une diffusion de l'eau chlorée utilisée pour la désinfection des crépines dans le milieu naturel.

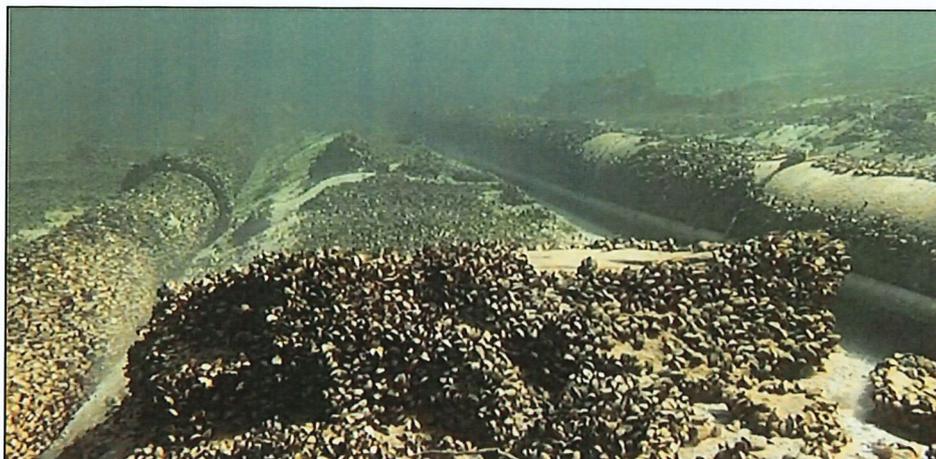
Figure 4: Le sac, que l'on voit au centre à travers les moules, est démonté, et plus aucune des deux conduites n'est tenue.
